Brand einer Photovoltaikanlage

Eine direkte Brandbekämpfung war nicht möglich

Der Biss eines Marders in den Kabelstrang einer Photovoltaikanlage führte am 8. Januar 2008 im Ortsteil Holzingen der Stadt Weißenburg nach einem Kurzschluss zu einem Brand im Bereich des Dachfirstes einer Scheune. Nach der Bekämpfung der Sekundärbrände standen die Einsatzkräfte vor dem Problem, dass der eigentliche Brandherd nicht zu löschen war. Erst die Durchtrennung aller Kabel, die zu den einzelnen Modulen führten, brachte den Einsatzerfolg. Der Beitrag stellt den Einsatzverlauf und die getroffenen Maßnahmen vor.

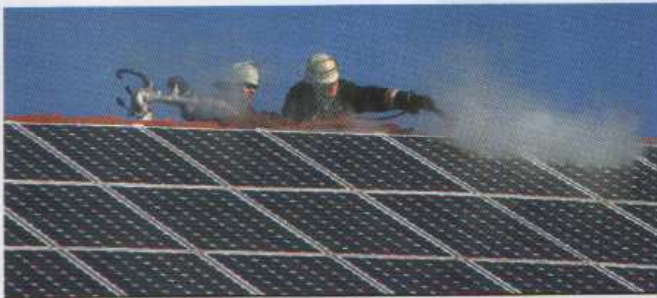
Die direkte Brandbekämpfung (hier mit einem Kohlendioxid-Feuerlöscher) im Bereich der Photovoltaikanlage zeigte keine Wirkung. Erst nach dem Durchtrennen der Kabel, die zu den Modulen führten, wurde die Spannungsversorgung unterbrochen und der Lichtbogen erlosch.

Durch den Abbrand weiterer Kabelisolierungen wurde der Lichtbogen immer größer. Auch ein gezielter Einsatz eines Kohlendioxid-Feuerlöschers nach dem vorsichtigen Entfernen einiger Firstziegel brachte hier keinen Erfolg. Da der eigentliche Brandherd mit den mitgeführten Löschmitteln nicht zu löschen war, wurde nach einer anderen Lösung gesucht, um den Lichtbogen und damit die Brandgefahr zu beseitigen. Dabei war es sehr hilfreich, dass ein

Feuerwehrangehöriger selbstständiger Elektromeister war und auch schon bereits einige Photovoltaikanlagen installiert hatte. Unter seiner Anleitung wurde die Dachhaut vorsichtig geöffnet und das Kabelpaket um den Lichtbogen herum freigelegt. Mit entsprechendem Elektrowerkzeug (ein gemäß VDE isolierter Seitenschneider) wurden nun die Kabel der einzelnen Strings, jeweils in unterschiedlichen Längen, Leitung für Leitung durchtrennt. Das Durchtrennen an unterschiedlichen Leitungsstellen ist äußerst wichtig, da nur dadurch die Gefahr eines neuen Kurzschlusses und somit auch die der erneuten Bildung eines Lichtbogens wirkungsvoll begegnet werden kann. Diese Maßnahme wurde unter Einhaltung der entsprechenden Vorsichtsmaßnahmen solange durchgeführt, bis der Lichtbogen erloschen und alle Kabel zwischen den Modulen und dem Brandherd durchtrennt waren. Danach konnte der Einsatz beendet und die Anlage zur weiteren Absicherung und Instandsetzung an den inzwischen eingetroffenen Elektromonteur der Errichterfirma übergeben werden.

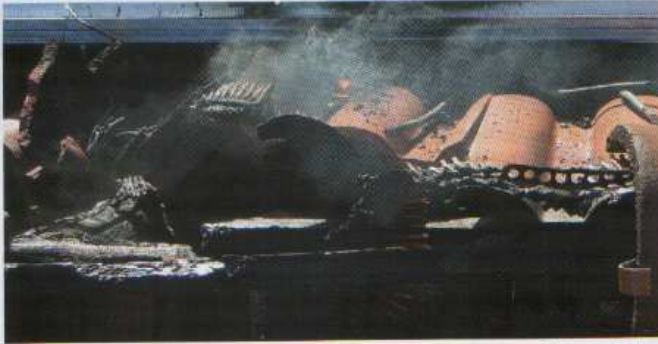
Der Brandherd saß direkt unter den Modulteilen der Photovoltaikanlage. Ein Kurzschluss nach dem Biss eines Marders hatte den Brand ausgelöst.

Die Feuerwehr Holzlingen übernahm die abschließende Aufgabe, das durch die Löscharbeiten durchnässte Stroh aus der Scheune herauszuräumen. Dabei wurde auch der vermeintliche »Brandstifter« – ein Marder – gefunden. Er war in das Dachgebälk vorgedrungen und konnte dort dem durch das Kabelpaket verursachten Gummigeruch nicht widerstehen (vergleichbar mit den Kabeln im Motorraum eines Kraftfahrzeuges). Beim Biss in den Kabelstrang wurden die Isolierungen und die Drahtlitzen mehrerer Stringleitungen durchtrennt. Der dadurch verursachte Kurzschluss löste den Lichtbogen aus.

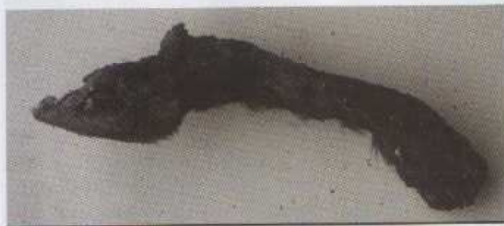
Der »Brandstifter«: Die Überreste des Marders, der durch das Zerbeißen eines Kabelstrangs den Kurzschluss ausgelöst hatte, wurden beim Abtragen des Strohs in der Scheune entdeckt.
